Escudo nobiliario de la familia Ívero-Novoa de La Zubia (siglo XVII o principios del XVIII), procedente de la fachada de la casa de los hortelanos de la Huerta Íberos.

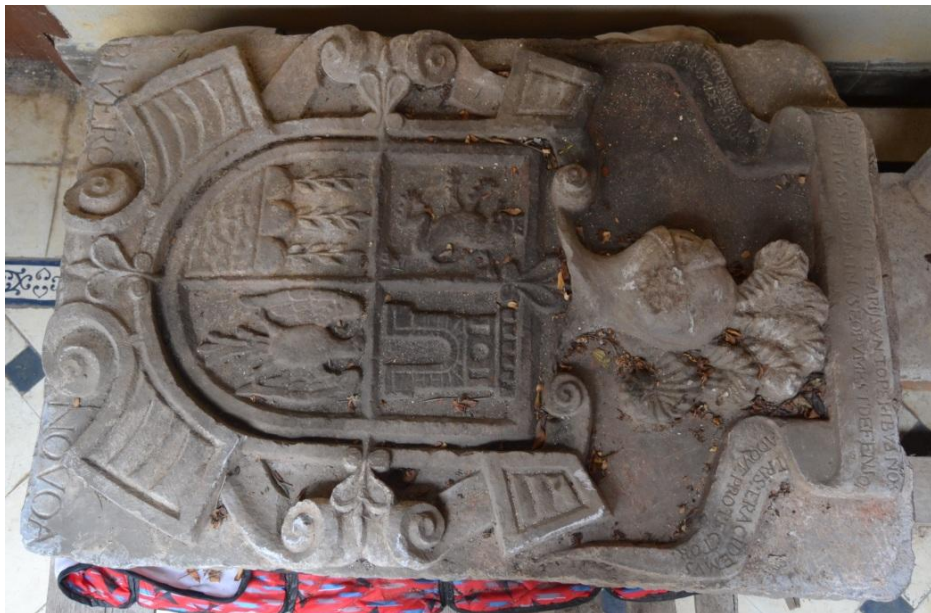
1.- Estado actual del escudo.

La piedra presenta una superficie muy oscurecida, con restos de costra por la contaminación ambiental y las escorrentías de la lluvia, restos orgánicos como excrementos de aves y colonización biológica (líquenes y musgos).

Algunas pequeñas faltas de material se reparten por la superficie del escudo, principalmente en los volúmenes más expuestos, aunque ninguna llega a ser relevante. También apreciamos arañazos y roces, algunos posiblemente originados en el desmontaje o los traslados.

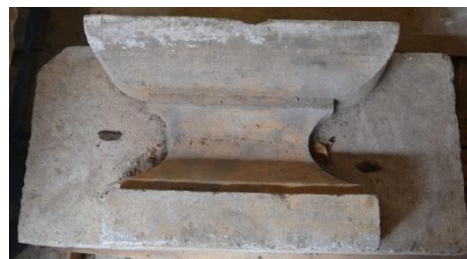
2.- Estado actual de la peana.
